PIOTR OGRODZKI

Stracona cerkiew

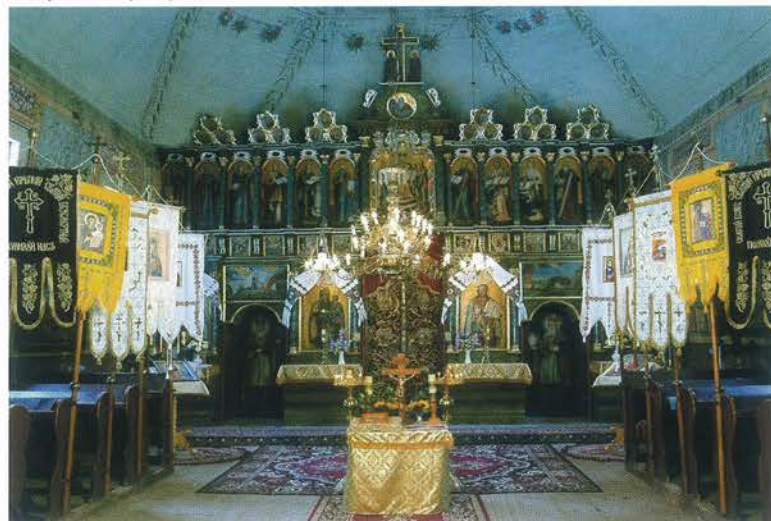
2. Wnętrze cerkwi przed pożarem

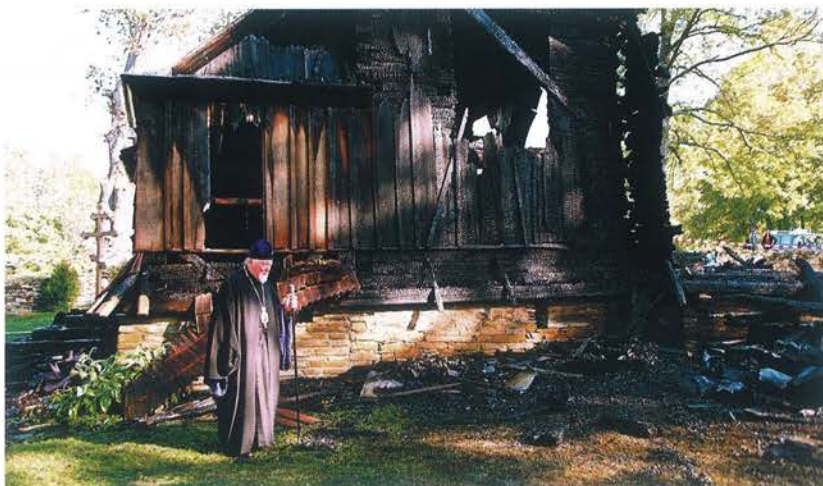
4. Abp. Adam Władyka z przemysko-nowosądeckiej eparchii Polsko-Autokrafiacznego Kościoła Prawosławnego, na ruinach spalonej cerkwi
