TERESA KOZIOL

# O KONSERWACJI OBRAZU

Aby obraz *Plaża w Pourville* Claude'a Moneta, mógł wrócić na swoje dawne miejsce w Galerii Sztuki Europejskiej Muzeum Narodowego w Poznaniu, został poddany zabiegom konserwatorskim.

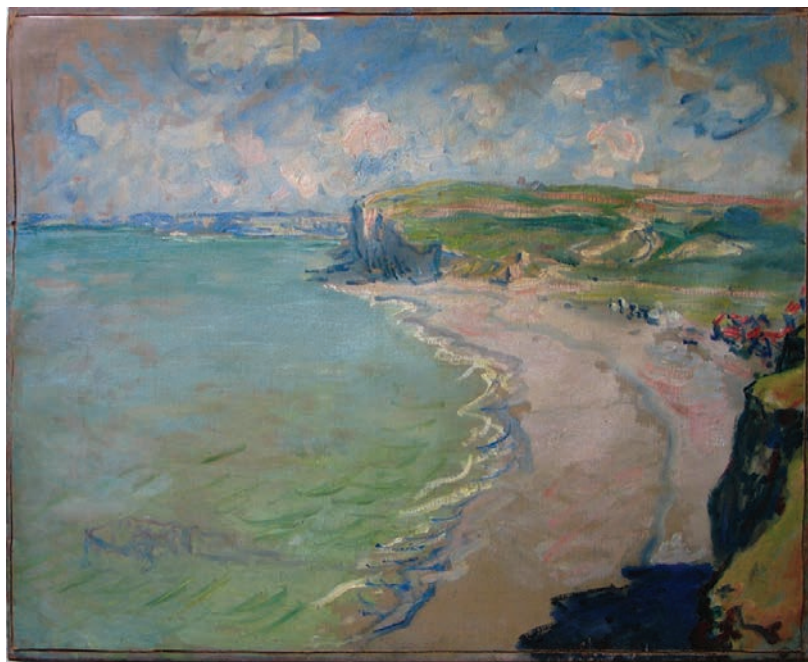
- przecięcie płóciennego podłoża w odległości 0,5 - 1,5 cm od krawędzi, z ubytkiem płótna wraz z zaprawą i warstwą malarską wzdłuż linii cięcia w górnej partii obrazu;
- poważne uszkodzenie sygnatury artysty usytuowanej w prawym, dolnym narożniku: przecięta w połowie wysokości, z ubytkami warstwy malarskiej i zaprawy na obu skrajach cięcia i wzdłuż skośnego zarysowania;
- ubytki zaprawy i warstwy malarskiej na brzegach przeciętego płótna;
- liczne, nieregularne wykruszenia zaprawy i warstwy malarskiej w lewej, górnej ćwiercy obrazu, spowodowane zapewne niewłaściwą manipulacją wyciętym płótnem;
- kilka płytkich wyluszczeń warstwy malarskiej;
- płócienne podobrazie pozbawione przez długi czas właściwego napięcia uległo deformacji – uwidoczniło się wcześniejsze załamanie płótna wzdłuż

Stan obrazu po odzyskaniu – widoczne przecięcie wokół brzegów obrazu. Fot. M. Peda

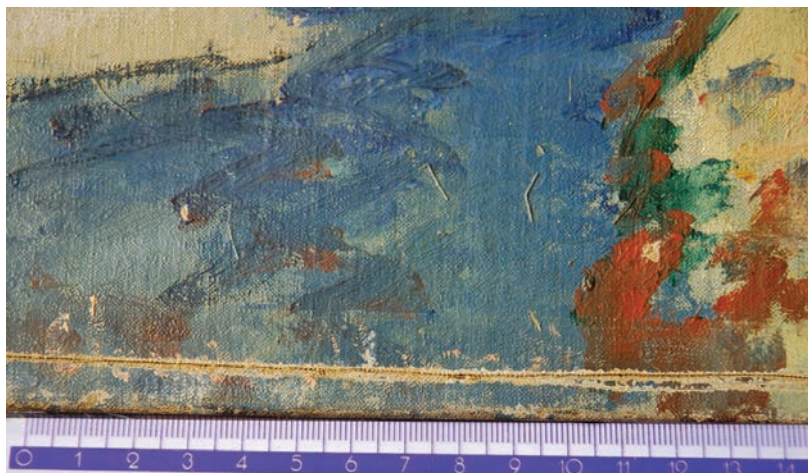
Stan obrazu po odzyskaniu – dolny prawy narożnik z przeciętą w połowie wysokości sygnaturą artysty; wykruszenia zaprawy i warstwy malarskiej wzdłuż linii cięcia. Widoczne włosy z pędzla artysty wtopione w mokrą powierzchnię warstwy malarskiej. Fot. M. Peda

Uzupełnienie ubytków warstwy malarskiej wykonano, nakładając na fakuralnie opracowane kity podkład akwarelowy i – po zawerniksowaniu lica cienką warstwą ketonowego werniksu satynowego – skalający retusz naśladowczy farbami ketonowymi Maimeri. Nie zrekonstruowano ubytków w obrębie sygnatury. Uzupełnienia warstwy malarskiej zabezpieczono lokalnie werniksem. Wybrane do uzupełnień materiały cechuje dobra stabilność optyczna.

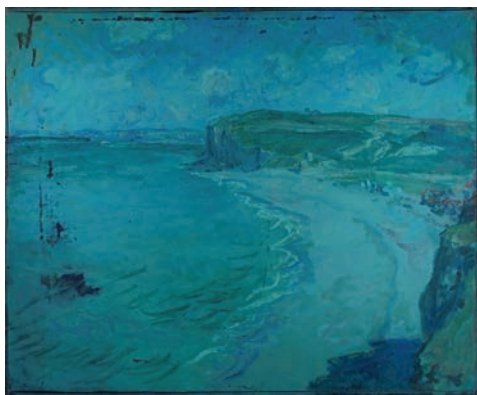
Obraz w świetle UV – widoczna luminescencja warstwy starego werniksu i dawne uzupełnienia – wcześniejszych ubytków warstwy malarskiej przy lewej i górnej krawędzi. Fot. M. Peda

Oględziny lica w świetle UV wykazały, że powłoka pożółkłego werniksu była oczyszczana i częściowo usunięta – luminescencja była nierównomiernie intensywna. Pod binokulem widoczne różnice grubości powłoki – bardzo cienka lub wręcz niezachowana na wypukłościach impastów, skumulowana w zagłębieniach. Optyczny efekt opisanego stanu powłoki werniksu spowodował deformację kolorystyki obrazu (ogólne ocieplenie) i nienaturalne, przerysowane eksponowanie miejsc z wydatną fakturą. Zniekształcający efekt pociemniałego, ciepłego werniksu był szczególnie silny w partiach odsłoniętej zaprawy, zakłócał relacje walorowe budujące przestrzeń w partii nieba.

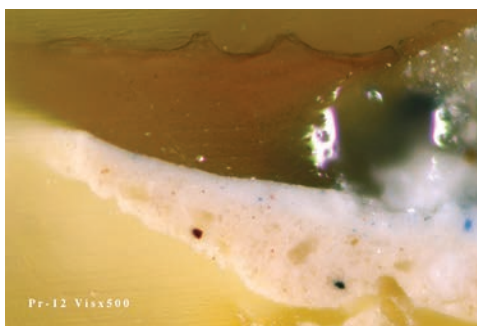
Przekrój warstwy malarskiej z warstwą werniksu, fot. Vis, pow. 500 x. Fot. Z. Rozlucka

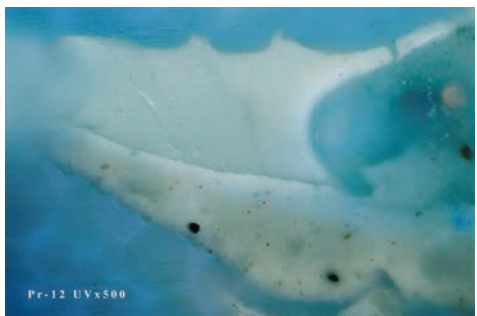
Przekrój warstwy malarskiej z warstwą werniksu, fot. UV, pow. 500 x. Linia zabrudzeń powierzchniowych jest widoczna w świetle UV między warstwą malarską a warstwą werniksu. Fot. Z. Rozlucka

Istotne potwierdzenie, że werniks został naniesiony na powierzchnię obrazu po upływie pewnego czasu, dał wynik badania stratygrafii przekroju próbki pobranej w miejscu o dość wydatnej fakturze. Przekrój próbki poddany został analizie wizualnej pod mikroskopem w świetle widzialnym i w promieniowaniu ultrafioletowym, które dzięki wzbudzonej luminescencji pozwala na bardziej czytelną separację warstw. Wykonano i poddano analizie zdjęcia przekroju widzianego w świetle białym i luminescencji wzbudzonej na tymże przekroju promieniowaniem UV. Na zdjęciu w świetle UV między powierzchnią jasnej warstwy malarskiej a seledynową luminescencją, która wyznacza granice warstwy werniksu, widoczna jest ciemna, dość cienka smuga. Pojawienie się jej w tym miejscu interpretowane jest jako obecność zabrudzeń powierzchniowych i oznacza, że warstwa werniksu została naniesiona czas jakiś po ukończeniu obrazu. Pozwoliło to zdefiniować werniks jako wtórny<sup>2</sup>.

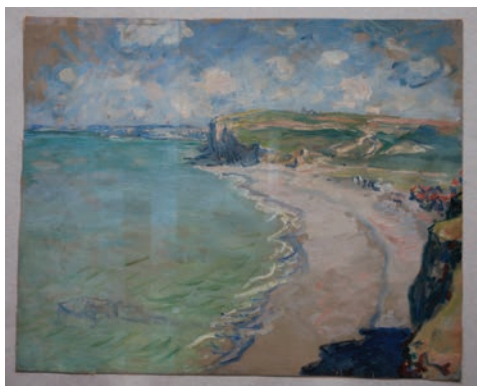
Lico obrazu podczas usuwania wtórnego, pociemniałego i pożółkłego werniksu. Fot. M. Peda

Usunięcie wtórnych nawarstwień wykonano mieszaninami rozpuszczalników organicznych, których kompozycję ustalono za pomocą testów w istotnych partiach lica obrazu. Stosowano mieszaniny w stężeniach respektujących bezpieczeństwo oryginalnej warstwy malarskiej. Zabieg kontrolowano w promieniowaniu UV.

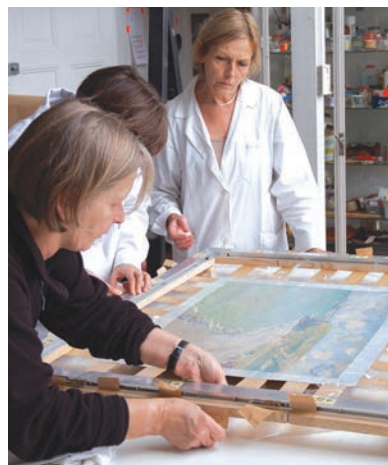
Przygotowania do zabiegu prostowania deformacji płótna. Fot. M. Peda

Prostowanie i korektę wymiarów wykonano, napinając płótno za pomocą taśm papierowych na krosno pomocnicze; po lekkim nawilżeniu w komorze foliowej i skorygowaniu narożnika taśmami płótno poddano prasowaniu i osuszaniu na stole niskociśnieniowym. Przed połączeniem oczyszczono elastycznym sztyftem z włókna szklanego te partie odwrocia płótna, na które miały być naklejone pasy brzeżne.

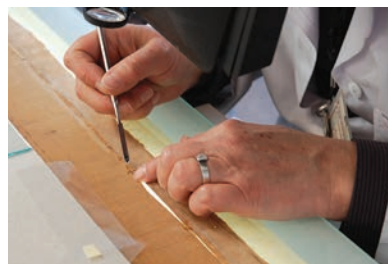
Sklejanie na styk przecięcia płótna na stoliku podświetlanym. Fot. M. Peda

2. Sklejenie złożonych na styk brzegów przecięcia wykonano zagęszczonym klejem winylowym. Klej наносzono punktowo i stopniowo rozprowadzano szpatułką wzdłuż linii zetknięcia brzegów, po lekkim przeschnięciu sprasowano kaute-rem. Spoinę wzmocniono i ustabilizowano w płaszczyźnie za pomocą wąskich pasków cienkiej jedwabnej tkaniny Crepeline przyklejonych metodą kontaktową. Stosowano klej winylowy naniesiony uprzednio na tkaninę; wyschniętą błonę aktywowano nad parami acetonu. Paski szerokości ok. 1,5-2 cm i długości do 5 cm, przycięte krawieckimi nożycami w ząbki, po aktywowaniu acetonem nakładano wzdłuż osi spoiny (nie biegnie ona w linii prostej) i przyprasowano lekko ogrzanym kauterem.

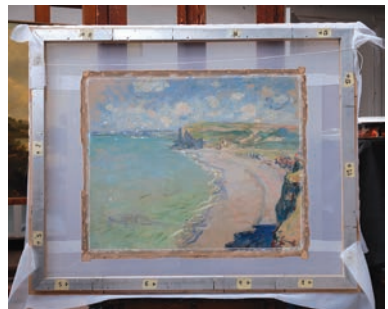
Obraz po sklejeniu na styk i doklejeniu pasów brzeżnych. Fot. M. Peda

3. Ostatni etap prac przy podobrazu – naklejenie pasów brzeżnych – wykonano na stole niskociśnieniowym. Pasy brzeżne uprzednio przygotowano z cienkiej tkaniny poliestrowej Delay z wprasowaną ciśnieniowo folią Beva OF 371. Pasy stosowej szerokości ułożono nad spoiną od strony odwrocia w taki sposób, by skrajem przyciętym w ząbki sięgały w pobliżu linii wewnętrznej krawę-

dzi krosna i umocowano punktowo kauterem. Ostateczne zespolenie pasów wykonano po ułożeniu obrazu licem ku górze na stole niskociśnieniowym. Zgrzewanie przeprowadzono w temp. 65°C, z zastosowaniem tzw. okna wyciętego w folii – rozwiązanie to ogranicza ryzyko sprasowania warstwy malarskiej i pozwala zwiększyć docisk w obszarze doklejanych pasów brzeżnych. Obraz bezpośrednio po zabiegu napięto czasowo (za pomocą doklejonych pasów) na regulowane krosno pomocnicze; sprawdzono połączenie płócien w trakcie naprężania. Wykonanie zabiegu w warunkach nieco poniżej temperatury topnienia spoiwa pozwoliło na uzyskanie zespolenia kontaktowego o wystarczającej sile, by scalone płótno zostało nabite na oryginalne krosno.

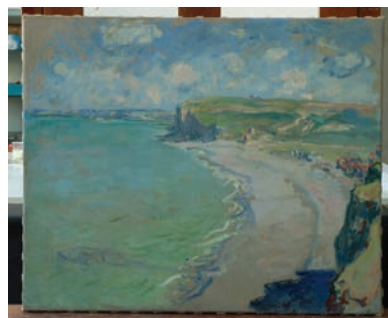
Lico obrazu po konserwacji. Fot. M. Peda
