PIOTR OGRODZKI

KOLEJNA BEZPOWROTNA STRATA

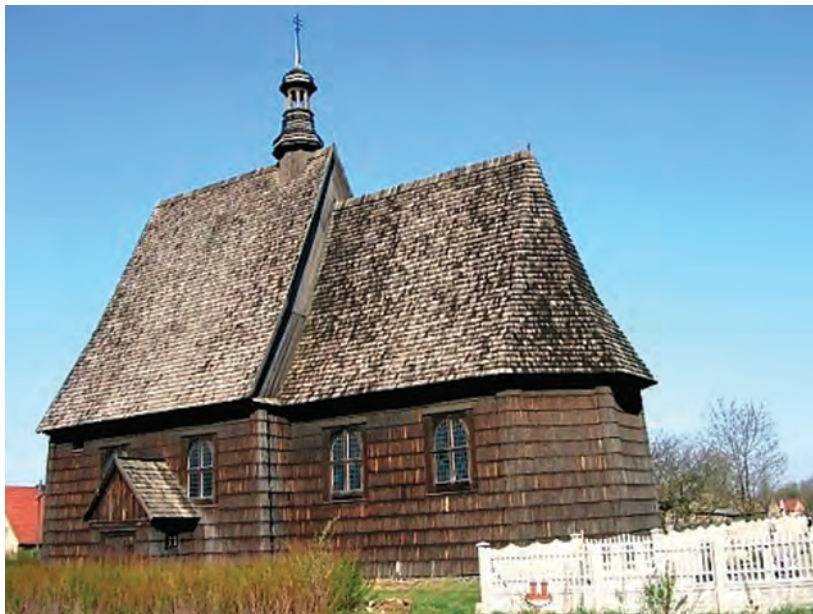
1. Nasale. Drewniany kościół św. Wawrzyńca, XVI w.

wany w XVIII w.) znajdował się we wsi Zdziechowice. W dwudziestolecie międzywojennym został rozebrany i ponownie złożony w Nasalach. Prace montażowe przerwał wybuch II wojny światowej. Oglądając zdjęcia kościoła sprzed pożaru, ma się bardzo wyraźnie wrażenie niekompletności jego bryły. Jest to wrażenie prawdziwe, pierwotny kościół miał bowiem jeszcze wieżę. W czasie wojny zaginęły elementy wieży i w rezultacie już jej nigdy nie można było złożyć. W 1945 r. kościół został przekazany ewangelikom (a kościół murowany z 1870 roku, znajdujący się w centrum wsi, przejęli katolicy). Pierwotne wyposażenie drewnianego kościoła zostało przeniesione do kościoła murowanego, natomiast ze świątyni ewangelickiej do drewnianego kościółka został przeniesiony neogotycki ołtarz główny z obrazem Ecce Homo z 2. połowy XIX w. Kościół znajdował się na wschodnim krańcu wsi. Jego całkowita długość wynosiła 18 m, w tym 10 m nawa i 8 prezbiterium. Wysokość ścian nawy i prezbiterium równa. Zbudowany był z belek

drewnianych, od zewnątrz cały obity gontem. Całość kryta wysokim dachem krytym gontem. Nad nawą dach dwuspadowy, nieco wyższy niż dach nad prezbiterium. Na kalenicy, styku nawy i prezbiterium umieszczona wieżyczka na sygnaturkę. We wnętrzu kościoła zachowała się drewniana, XVII-wieczna ambona, XVIII-wieczny chór muzyczny oraz prospekt organowy i z tego samego okresu drzwi klepkowe prowadzące do zakrystii. Z pierwotnego, XVI-wiecznego kościoła zachowało się kilka polichromowanych desek, które wstawiono w podniebie chóru muzycznego. Kościół został wpisany do rejestru zabytków w 1954 r. W uwagach konserwatorskich sporządzonych w 1999 roku można przeczytać między innymi: *Ogólnie obiekt mocno zaniedbany – zagrożony. (...) Wnętrze prezbiterium zeszczone nabitymi na ściany płytami pilśniowymi, kryjącymi pozostałości polichromii. (...) Obiekt wymaga natychmiastowych, kompleksowych prac konserwatorskich.* Nie jest to charakterystyka zabytku, która mogłaby świadczyć o jakiejś szczególnej dbałości właściciela.

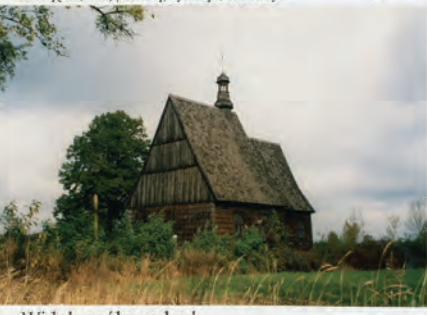
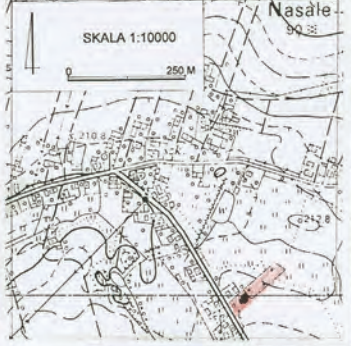
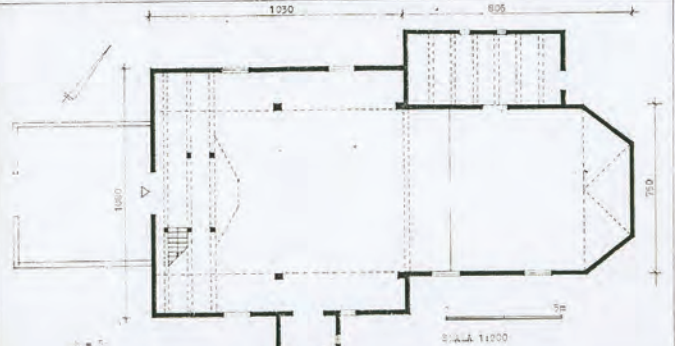
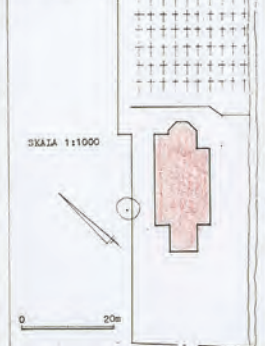
2. Karta ewidencyjna zabytku

OŚRODEK DOKUMENTACJI ZABYTKÓW W WARSZAWIE KARTA EWIDENCYJNA ZABYTKÓW ARCHITEKTURY I BUDOWNICTWA	A B C D E F G H I J K L Ł M N O P R S T U V W X Y Z Nr	
1. Obiekt KOŚCIÓŁ EWANGELICKI, FILIALNY (DAWNEJ KATOLICKI) P. W. ŚW. WAWRZYNCA	2. Czas powstania XVI w., 1730, ok. 1939	3. Miejscowość NASALE
11. Zdjęcia, rzut, przekrój, sytuacja, orientacja	4. Adres Nasale	nr hipoteczny k.w.

<p>Widok ogólny od pd.</p>

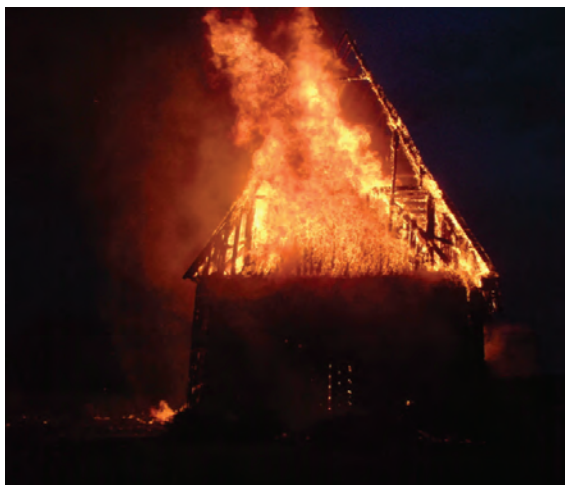
3.

nieszczęścia, jakie dotknęło zabytek, było wylądowanie atmosferyczne. W momencie wybuchu pożaru nad całą okolicą występowały intensywne opady deszczu połączone z silnymi wylądowaniami atmosferycznymi. Stojący na skraju wsi kościółek z wieżyczką krytą blachą został trafiony przez jedno z wylądowań. Nie wiemy dokładnie, ile czasu upłynęło od momentu rozgorzenia pożaru, do jego zauważenia, zawiadomienia straży pożarnej i przybycia jednostek ratowniczo-gaśniczych. Z informacji udzielonej przez strażaków wynika, że w momencie przyjazdu jednostek ponad połowa kościoła stała już w ogniu. W zgodnej opinii uczestników akcji ratunkowej nie było szans na uratowanie obiektu. Można było tylko starać się nie dopuścić do rozprzestrzeniania ognia (silny wiatr powodował, że płonące elementy były przenoszone i mogły doprowadzić do podpalenia kolejnych budynków).

żenia pożarowego. Jeśli drewniany obiekt nie ma instalacji odgromowej, nie ma w nim zainstalowanego systemu sygnalizacji pożaru, nie ma systemu gaszenia, to pytanie o zabezpieczenie przeciwpożarowe brzmi jak kiepski żart. Brak podstawowych przeciwpożarowych zabezpieczeń technicznych jest tym bardziej dziwny, że poczynając od roku 2004 można otrzymać dotację na ich założenie. Zabytki drewniane mogą liczyć nawet na dotacje, które pokryją w 100 proc. konieczne nakłady. Ewentualne odmowy przyznania dotacji na wykonanie zabezpieczeń pożarowych należały w ostatnich 6 latach do rzadkości i łączyły się jedynie z błędami popełnionymi przez projektantów. Ksiądz proboszcz stwierdził, że wiele prac przy kościele było planowanych. Szkoda tylko, że na planach się skończyło. ■
