Pomnik Francesca Nullo

z ulicy Frascati w Warszawie

Janusz Mróz

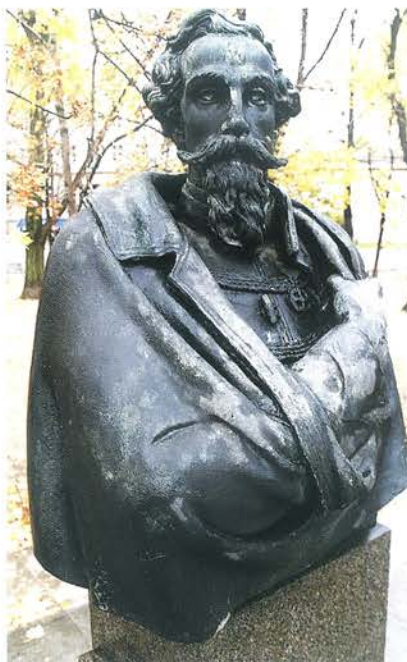
Pomnik Francesca Nullo – Włocha walczącego w powstaniu styczniowym – to brązowe popiersie na wysokim, prawie 2-metrowym, granitowym cokole. Sam pomnik zajmuje niewiele miejsca, jednak utworzony wokół niewielki plac tworzy atmosferę powagi wyodrębnionej w ten sposób przestrzeni. Popiersie odlane w brązie ma wysokość ok. 90 cm. Przedstawia brodatego mężczyznę podtrzymującego prawą ręką połę wojskowego płaszcza. Autor dzieła – Gianni Remuzzi – a także odlewnik Fr. Perego z Mediolanu, umieścili na popiersiu swoje sygnatury.

Wieloletnia ekspozycja w warunkach miejskich spowodowała, że brąz oraz (w mniejszym stopniu) granitowy cokół pokryły się grubą warstwą brudu. Do spływających produktów korozji miedzi doszły zanieczyszczenia z ptasich odchodów oraz „graffiti” wykonane trudno usuwalnymi farbami i pisakami. Poza tym cokół został w wielu miejscach postrzelony w czasie ostatniej wojny.

Dokładne oględziny wykazały, że wewnątrz popiersia wypełnione jest do pewnej wysokości zaprawą cementową, której użyto do połączenia brązu z granitowym cokolem. W zagłębieniu na piersi Nullo po wstępnym oczyszczeniu uwidocznił się spory otwór (wada odlewnicza?) prowizorycznie zaflekowany cementem, przez który do wnętrza napływa woda deszczowa.

Prace konserwatorskie wykonała firma specjalistyczna Marka Kossa z Warszawy. Rozpoczęto je od dokładnego umycia całości wodą pod ciśnieniem. Następnie usunięto „graffiti” za pomocą specjalnych past. Również luźne produkty korozji na brązie, nie związane ściśle z podłożem, zostały usunięte. Następnie popiersie zostało scalone kolorystycznie i zabezpieczone antykorozyjnie. Otwór w piersi został wypełniony kitem epoksydowym.

Ubytki w cokole uzupełniono, ucztyleniono inskrypcje oraz zabezpieczono powierzchnię cokołu preparatem Antigraf.
