# Ołtarz w Cegłowie

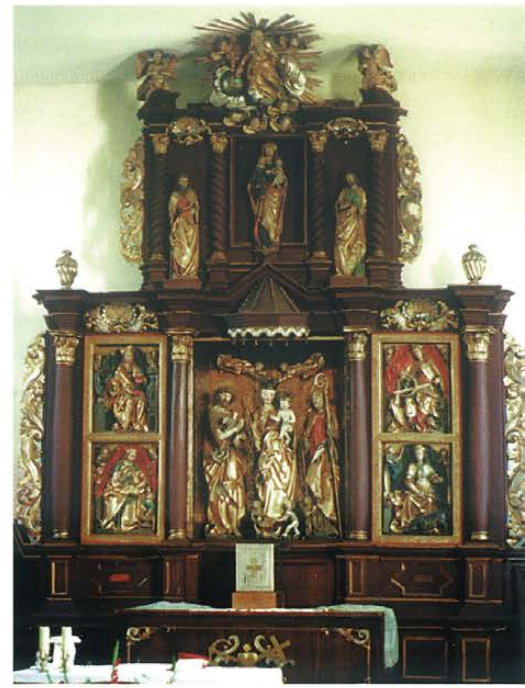
Ołtarz w Cegłowie przed konserwacją

W 1997 r. z inicjatywy Wojewódzkiego Konserwatora Zabytków w Siedlcach, jak również dzięki wielkiemu zaangażowaniu proboszcza ceglowskiej parafii i jej parafian, przystąpiono do konserwacji bardzo już zniszczonego ołtarza. Prace konserwatorskie trwały do 1999 r.<sup>6</sup> Konserwacja obejmowała pełen zakres rutynowych działań prowadzących do wzmocnienia struktury obiektu,

powstrzymania procesu jego destrukcji i przywrócenia mu dawnego blasku. Dokładne oględziny gotyckich rzeźb potwierdziły wcześniejsze przypuszczenia, że są one w większości przemalowane. Oryginalna polichromia zachowana jest w stanie szczątkowym. Przeprowadzone badania chemiczne pigmentów tej polichromii, pochodzących z rzeźb w centralnej części tryptyku, pozwoliły zidentyfikować, obok popularnych pigmentów, niezwykle rzadko spotykany fluoryt<sup>7</sup>, który mógłby potwierdzać hipotezę o śląskiej proveniencji warsztatu Lazarusa.

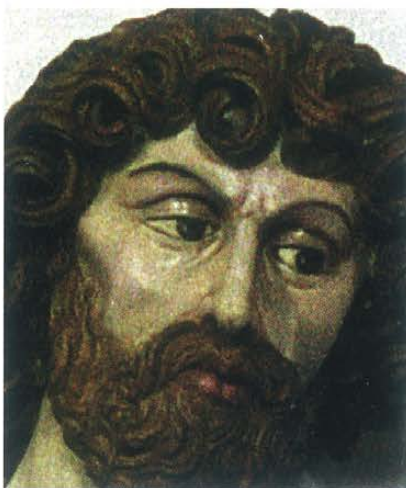
Św. Jan Chrzciciel – stan po konserwacji...

... przed konserwacją

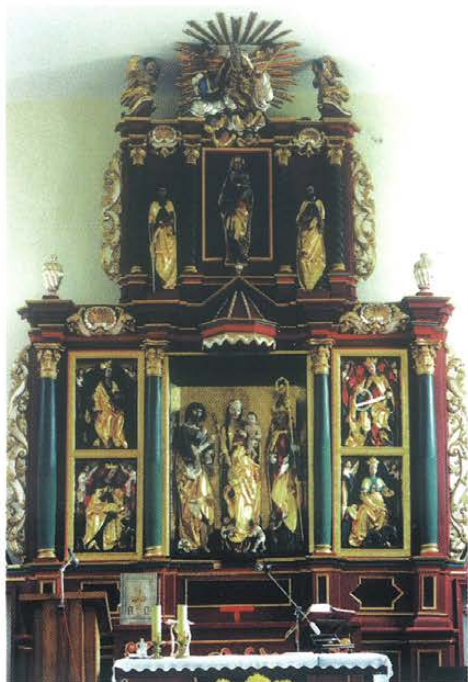
Ołtarz w Ceglówie po konserwacji

Zanim przystąpiono do właściwych prac konserwatorskich, pobrano próbki stratygraficzne, w celu zbadania chronologii nawarstwień polichromii szafy ołtarzowej. Po ich przeanalizowaniu stwierdzono, że była ona wielokrotnie przemalowywana (ostatnio w 1966 r.)<sup>8</sup>, znaleziono nawet fragmentarycznie zachowane ślady marmoryzacji. Jednak najstarszą warstwą barwną, występującą na całości ołtarza, jest lekko przełamana brązem czerwień. Listwy gzymśów oraz kolumny były w przeszłości różnicowane kolorystycznie w stosunku do całości szafy ołtarzowej. Na wszystkich gzymśach powtarza się ten sam układ kolorystyczny: cynober na przemian z oliwkową zielenią. Na kolumnach odnaleziono kilka następujących po sobie warstw barwnych, m.in. niebieską i szarozieloną.

XVIII w. O ile wiadomo, panowała wówczas duża dowolność w kolorystycznym opracowywaniu ołtarzy. Nie obowiązywał żaden kanon. Mając na uwadze powyższe względy, postanowiono powrócić do dawnego zróżnicowania kolorystycznego gzymśów i kolumn oprawy architektonicznej ołtarza. Przystąpiono do opracowania takiego projektu, który nawiązywałby do barw gotyckiego tryptyku, a zarazem znajdował swoje uzasadnienie w historii barwnych nawarstwień szafy i harmonizował z wnętrzem kościoła. Po zaakceptowaniu przez Komisję Konserwatorską, projekt został zrealizowany. Wydaje się, że z powodzeniem. ❖

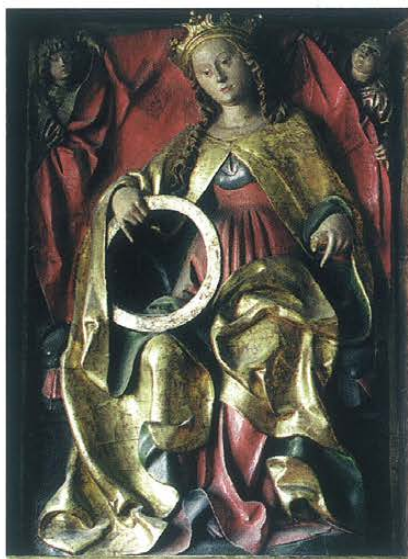
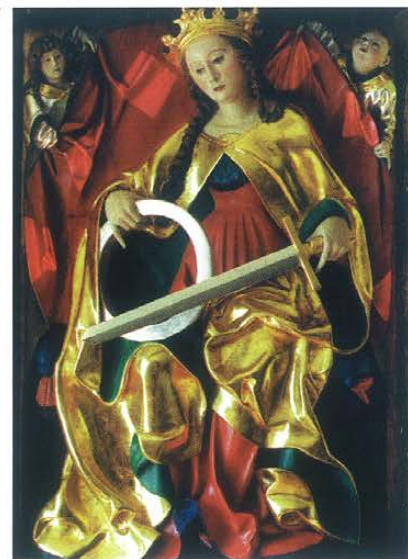
Prawe skrzydło tryptyku kwatery górna, św. Katarzyna przed i po konserwacji
