POŻAR Św. Katarzyny
W GDAŃSKU

Problemy monitoringu pożarowego obiektów zabytkowych

22 maja 2006 r. wpisze się w dzieje kościoła św. Katarzyny jako dzień, w którym po raz trzeci w historii najstarszego kościoła Gdańska doszło do pożaru.

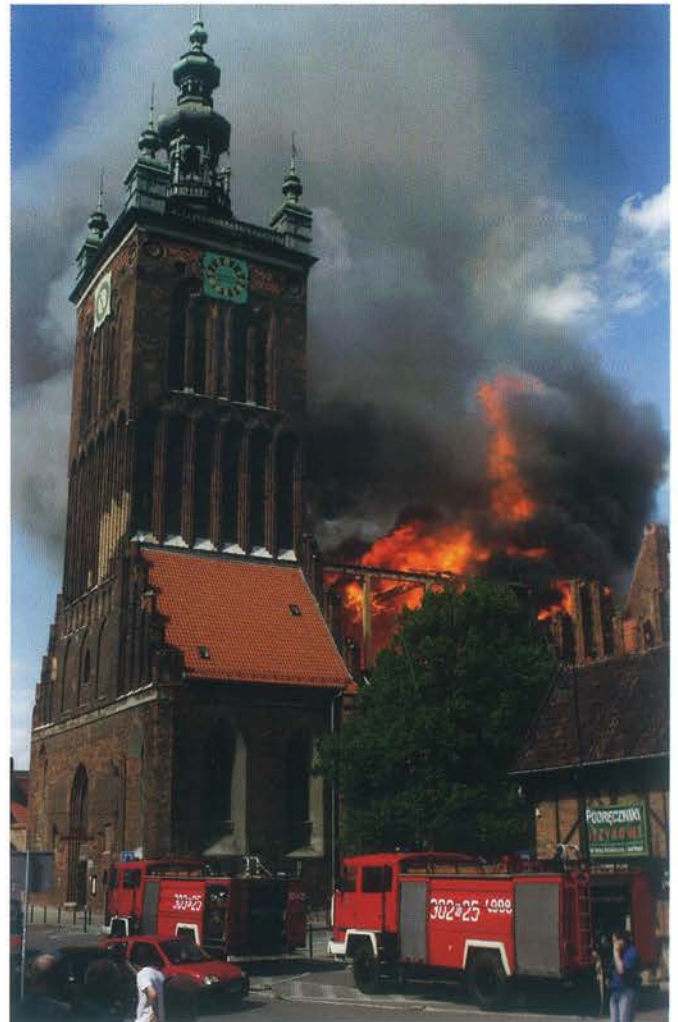
15¹⁴: Całkowicie zapada się główna część dachu. Ogień przenosi się na dalszą część świątyni – trzy równolegle biegnące nad nawami dachy od strony sąsiedniego kościoła św. Brygidy.

15²⁷: Zawala się pierwszy z trzech potrojnych dachów i jednocześnie do akcji wkracza pierwszy z najwyższych podnośników, które są w stanie sięgnąć dachu. W ciągu następnych dwudziestu minut zawalają się dwa pozostałe dachy.

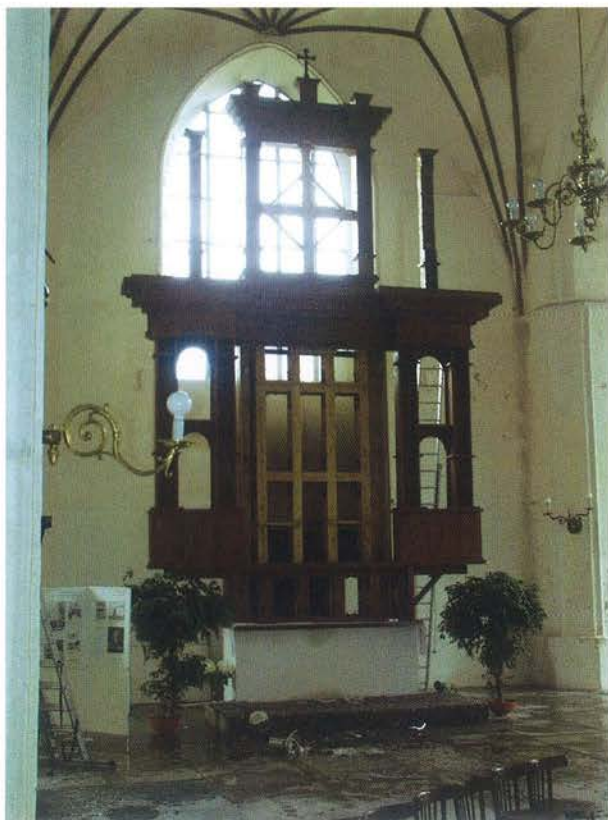
3

20³⁰: Akcja praktycznie się kończy. Trwa dogaszanie tłących się elementów wieży i przeszukiwanie pogorzeliśka.

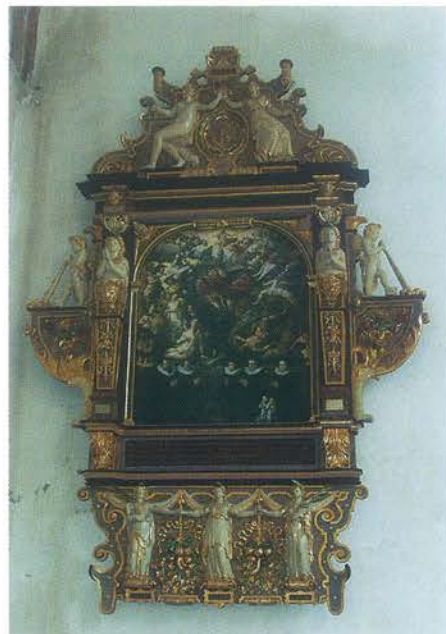
2

się dramatyczna, kiedy pożar objął helm wieży. W jej wnętrzu strażaków wspomagał kustosz muzeum, który z jeszcze jednym pracownikiem wskazywali drogi dojścia na szczyt wieży. Walka z ogniem w kopule trwała w ekstremalnych warunkach. Temperatura dochodziła do 200° C. W takich warunkach strażacy musieli zdzierać poszycie dachu. Po blisko 6 godzinach akcja zostaje zakończona.

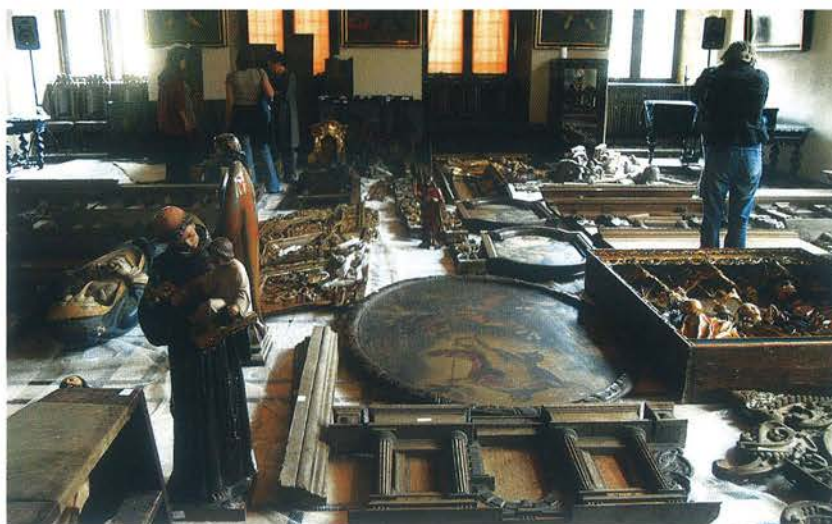
4

Równolegle we wnętrzu kościoła ratowano ruchome zabytki. Nie udało się w całości zdemontować niedawno odnowionej ambony. Wnętrze kościoła uratował żelbetonowy strop. Groził zawaleniem po zniszczeniu i zapadnięciu się dachu. Na szczęście wytrzymał nacisk resztek dachu i wielkich ilości wody podawanych od góry. Początkowo akcja ratownicza była wyjątkowo trudna, bowiem najwyższe drabiny jakimi dysponuje gdańska jednostka ratowniczo-gaśnicza nie sięgały wieży kościoła.
