## Pomnik Adama Mickiewicza w Warszawie

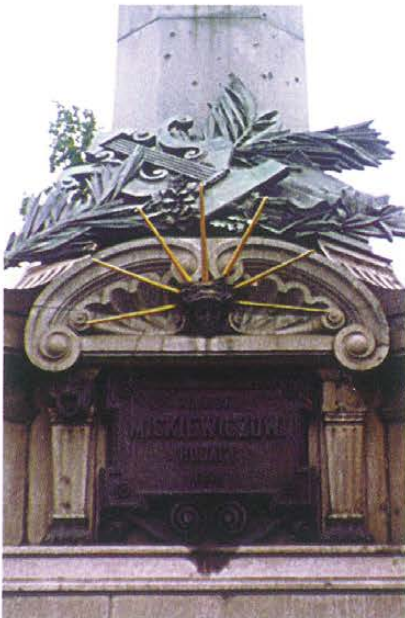
Tablica inskrypcyjna pomnika.

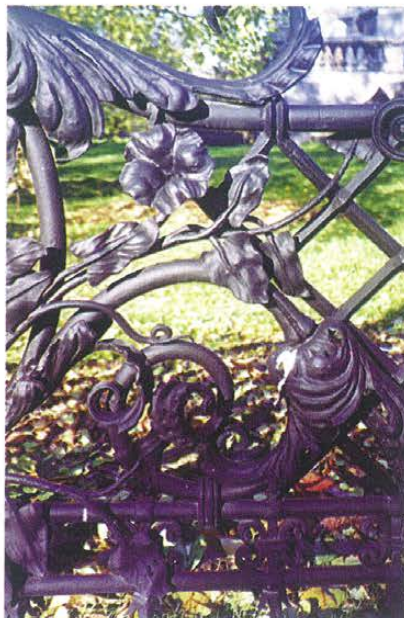
Niestety, pomnik konserwowany w latach 1978-79 pokrywa powoli zielona „patyna”. Najbardziej widoczne zmiany korozyjne obserwujemy na dekoracyjnym elemencie złożonym z liry, palmy i księgi. Ogrodzenie pomnika, choć bardzo zniszczone, przetrwało wojnę, powstania. W latach 1949-50 zostało naprawione przez Spółdzielnię „Rodzina Zakroczymska”. W 1969 r. i 1979 r. było „konserwowane” i naprawiane przez warszawskiego rzemieślnika. W latach 1996-97 – dzięki staraniom Dyrekcji Zarządu Terenów Publicznych, która nie szczędziła środków – została przeprowadzona gruntowna konser-

Fragment ogrodzenia po konserwacji 1997 r.

wacja ogrodzenia i jego kamiennej podmurówki. Pracę tą wykonała specjalistyczna firma „Alterna”.

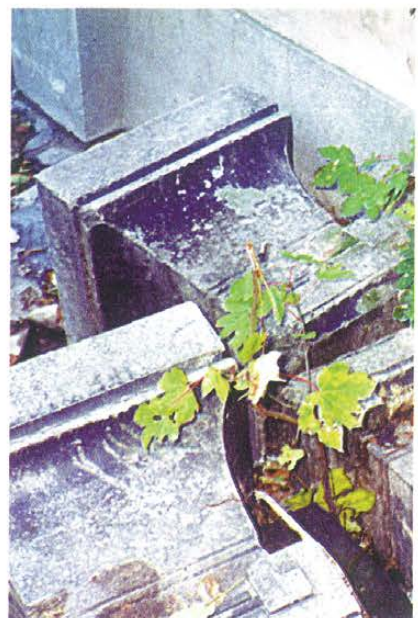
Do zniczy zaprojektowano w warszawskich PKZ „nowe” podstawy kamienne z niedostateczną dbałością o ich detal. Nikt nie wiedział, że obok, na podwórku seminarium przy ul. oo. Karmelitów, leżą zwalone oryginalne podstawy (tylko trzy – jedna zaginęła).

Zapomniane podstawy pod lampadery pomnika, stan 1997 r.
