POŻARY FRANCUSKICH KATEDR, CZYLI O CZYM POWINNI PAMIĘTAĆ ADMINISTRATORZY OBIEKTÓW SAKRALNYCH

PAWEŁ ROCHAŁA

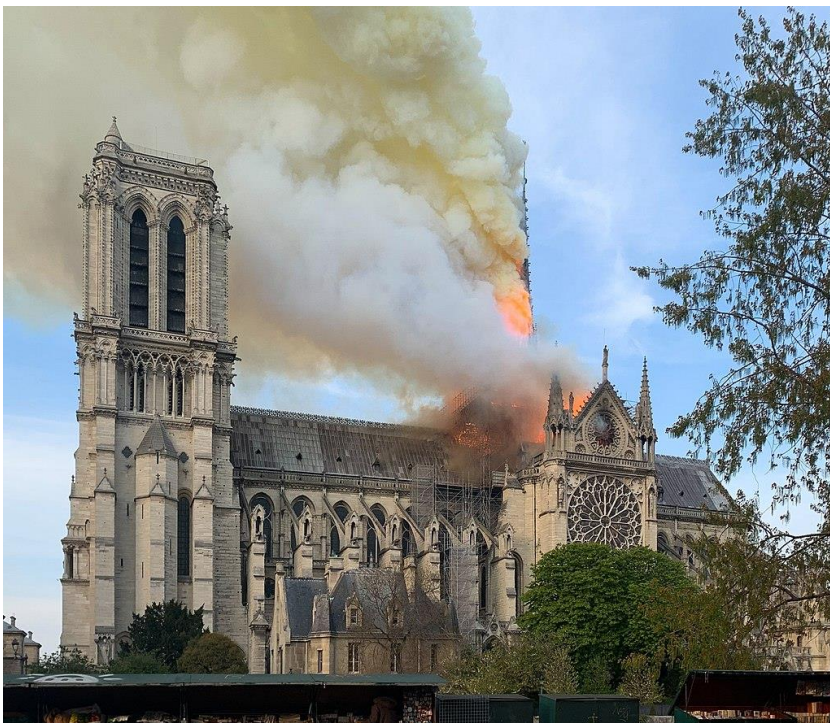
Paryż. Katedra Notre-Dame. 15 kwietnia 2019 r. Fot. Wandrille de Préville / <https://en.wikipedia.org>

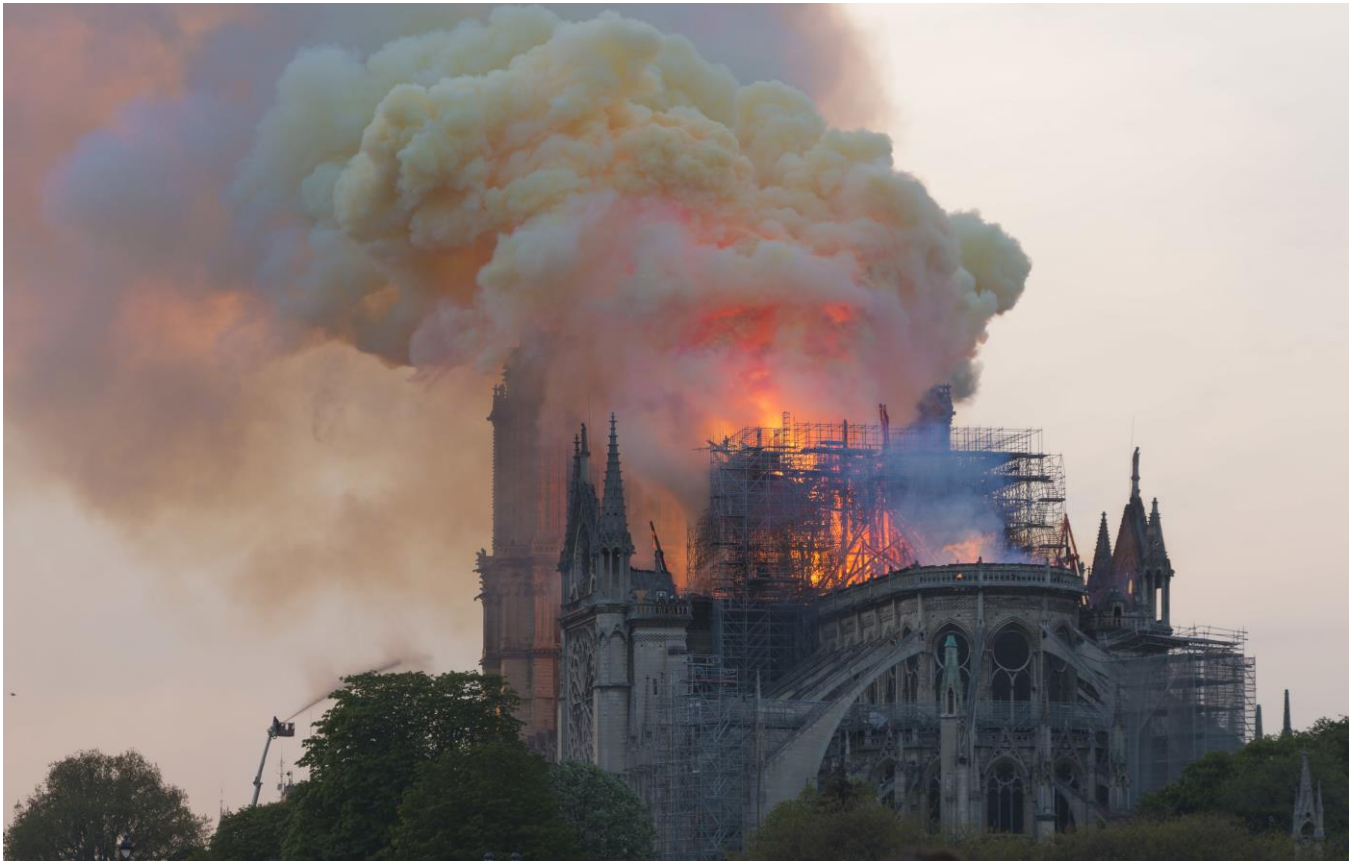
Paryż. Katedra Notre-Dame. 15 kwietnia 2019 r. Fot. GodefroyParis / <https://pl.wikipedia.org>
