FRANKE van der WALL  
opracował PIOTR OGRODZKI

# KRADZIEŻ ZABYTKOWYCH KUFLI w Mainfränkische Museum w Würzburgu

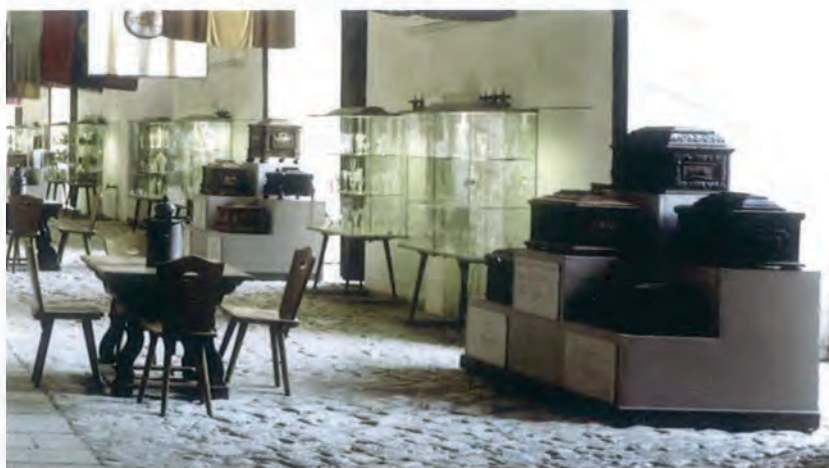
Podesty wystawiennicze, które umożliwiły ukrycie się przestępcom

Po dokładnym przejrzaniu podestów okazało się, że nie miały one tylnej ściany. Umieszczone były pomiędzy gablotami a tylnymi ścianami nisz drzwi, nikomu nigdy nie przyszło do głowy, by zajrzeć w nie od tyłu. Dlatego nikt nigdy nie pomyślał, żeby podesty zamknąć, ponieważ ich tylna ściana nie była widoczna dla zwiedzających. W tym przypadku jeden z podestów został prawdopodobnie wykorzystany jako kryjówka, ponieważ są one dostatecznie duże, by mogła w ich wnętrzu schronić się kucająca osoba. Najprawdopodobniej było dwóch złodziei, z których jeden schował się wewnątrz podestu, a drugi opróżniał gablotę. Mógł podawać kufle ukrytemu wewnątrz podestu koledze, który mógł je z łatwością pakować do jakichś toreb lub prawdopodobnie plecaków. Ponieważ kufle były różnej wielkości, mogły być pakowane jeden w drugi, nie zajmując tym samym wiele miejsca. Policja podejrzewała, że wszystkie kufle mogły się zmieścić w dwóch mniejszych plecakach.

Kradzież w Mainfränkische Museum miała liczne konsekwencje. Tak zwane podesty Olimpia, które mogły służyć za miejsce ukrycia, zostały usunięte. Miasto Würzburg, które było wyłącznym właścicielem muzeum w owym czasie, w końcu zdało sobie sprawę z tego, że poziom zabezpieczeń w gablotach nie odpowiadał już żadnym standardom. Pozwoliło ono zatem na to, by muzeum wydało w ciągu 10 lat kwotę 2 milionów marek na zakup nowych gablot. Zakupiono wiele nowych, bezpieczniejszych gablot. Mogą one być podłączone do systemu alarmowego, mają specjalne laminowane szyby i oddzielne obudowy do oświetlenia. I wszystkie mogą być klimatyzowane. Gabloty zawierające kolekcje kufli zostały najpierw odnowione, a następnie umieszczone na specjalnym betonowym fundamencie. Stare gabloty zostały w większości usunięte.

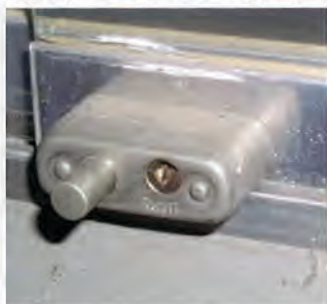
Zamek w gablocie został przez złodziei wyłamany

Obrabowana gablota była stara i pochodziła z lat 50. XX w. W trakcie dokładnych oględzin ustalono niektóre okoliczności kradzieży: ślady na zakurzonych szklanych tacach, na których stały historyczne kufle, ukreślony zamek starego typu umieszczony na zewnętrznej stronie ramy gabloty (czego nikt nie zauważył, dopóki nie zbadano go dokładnie). Sama gablota nie została uszkodzona, a zasuwane drzwiczki zostały po kradzieży zamknięte (co było bardzo prostym, lecz sprytnym zabiegiem dokonany przez złodziei, ponieważ nie zmieniało ogólnego wyglądu). Kiedy nadeszła grupa prowadzona przez przewodnika, złodzieje zdążyli skraść tylko te najcenniejsze przedmioty – *Reichsadlerbunpen* (przewodnik widział jeszcze część eksponatów w gablocie, potem zniknęły wszystkie). Złodzieje najwyraźniej przerwali swoje bezprawne działania, chowając się prawdopodobnie wewnątrz podestów, a następnie, po odejściu grupy, dalej je kontynuowali, na koniec zamykając przesuwane drzwiczki gabloty.

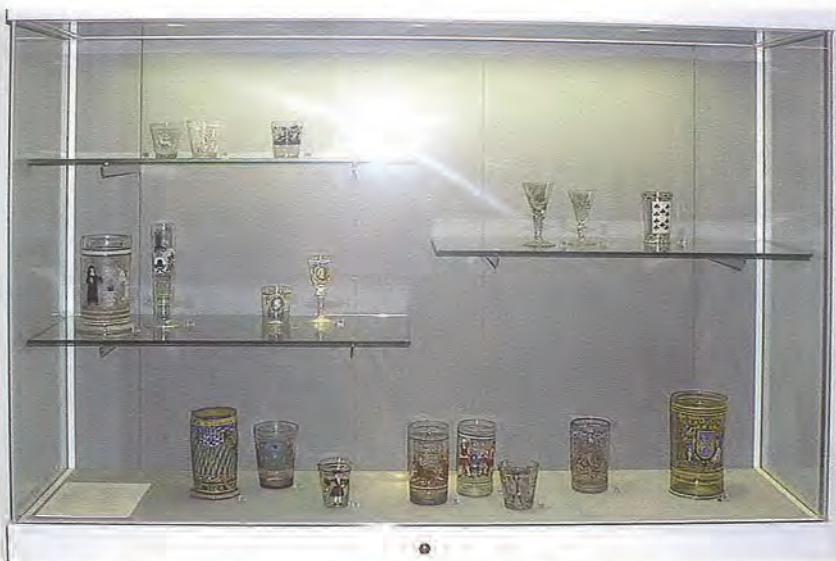
Nowe gabloty gwarantują znacznie wyższy poziom zabezpieczeń i poważnie utrudniają dokonanie kradzieży w czasie otwarcia muzeum dla zwiedzających
